FOTOGRAFIAS ESPACIOS OBJETO DE LAS MEJORAS LOCATIVAS

INSTITUCION EDUCATIVA TECNICA RURAL AGROPECUARIA DE MINGUEO, DIBULLA, LA GUAJIRA

SEDE EDUCATIVA INDÍGENA WEPIAPAA (INETRAM), DIBULLA, LA GUAJIRA

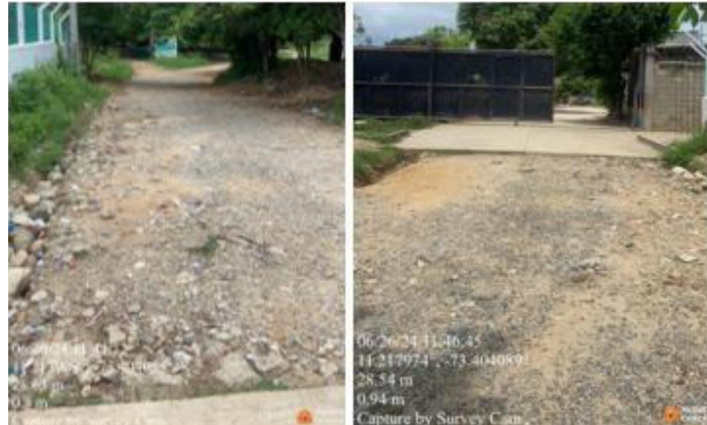
Adecuación vía de acceso Sede principal INETRAM con maquinaria y adecuación de obras de drenaje en 230 metros lineales

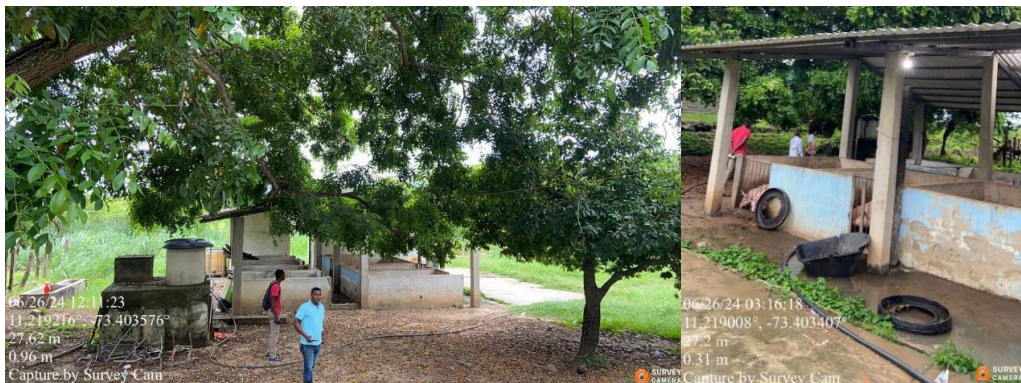
Traslado de infraestructura Pecuaría y construcción de 2 Aulas: Corral, Galpón y Porqueriza ubicados en zonas donde afectan la estabilidad y sanidad de los estudiantes. Se reconstrucción de fosa séptica de porqueriza con el traslado.

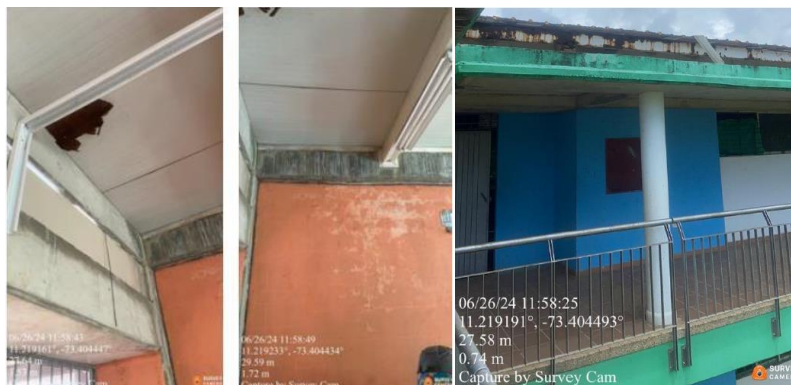
Casi todos los salones presentan problemas significativos de filtraciones debido al mal estado de sus cubiertas, siendo los bloques “Blanco” y “Azul” los más afectados por las lluvias.

En la Ilustración se observa áreas donde la cubierta del techo está visiblemente dañada, con secciones de material faltante o deteriorado. Estas áreas permiten la entrada de agua, lo que resulta en filtraciones hacia el interior del aula.

Adecuación y Mantenimiento de cubiertas y estructuras en mal estado: La sede principal de la Institución Educativa Técnica Rural Agropecuaria de Mingueo, abarca un área total de 36 hectáreas, que incluyen áreas agropecuarias, zonas físicas y zonas de estudio. La infraestructura educativa se compone de 34 salones, de los cuales 8 se encuentran en la zona de primaria, recientemente intervenida, y 26 en la zona de bachillerato. La institución atiende a un total de 1,600 estudiantes.

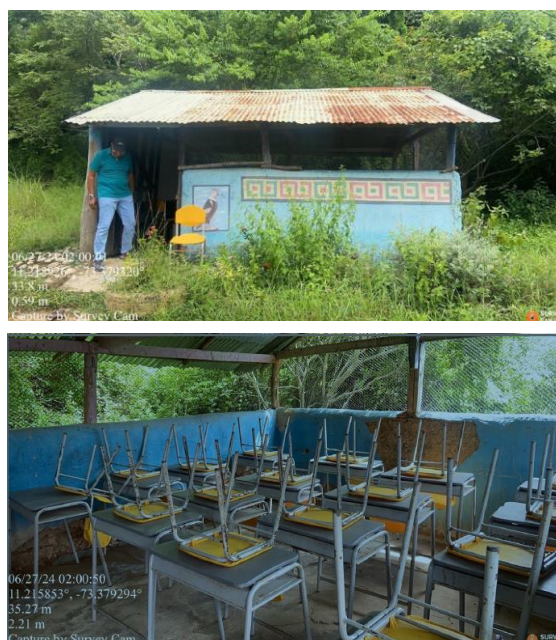
Demolición del aula existente y construcción de 3 aulas: La sede atiende a 106 estudiantes en los seis grados de preescolar a quinto de primaria. Dos salones presentan un estado muy deteriorado, con un área de 4.20x5.10 metros para un promedio de 20 estudiantes, lo que genera hacinamiento debido al espacio insuficiente y riesgo de derrumbe.

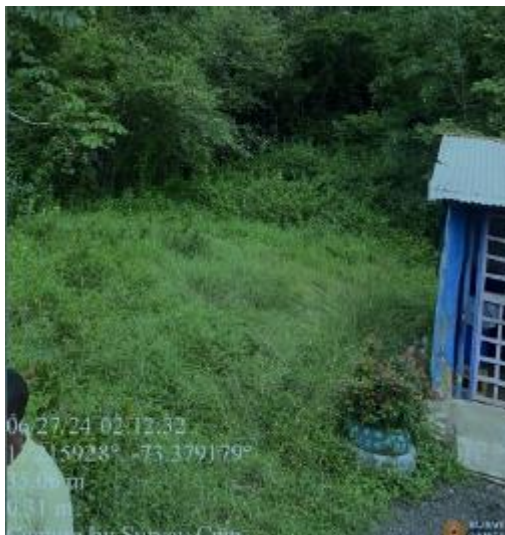
Construcción 2 baterías sanitarias: Actualmente no cuenta con baños.
